# INSPEÇÃO TERMOGRÁFICA

Área: Sala de Painéis do CCM 1

Painel: QC-I

Equipamento: Gaveta TE-05

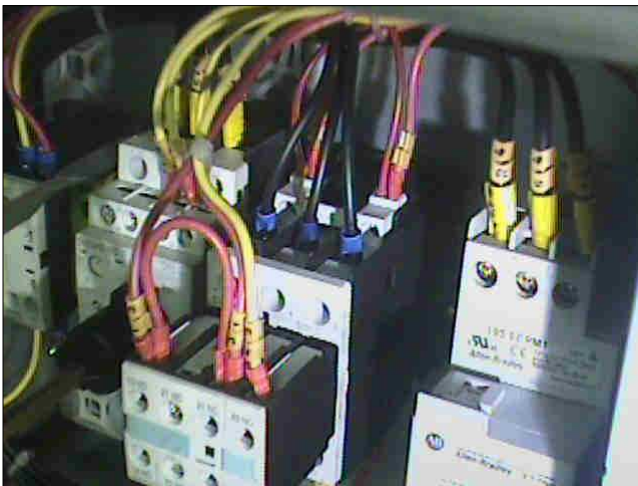
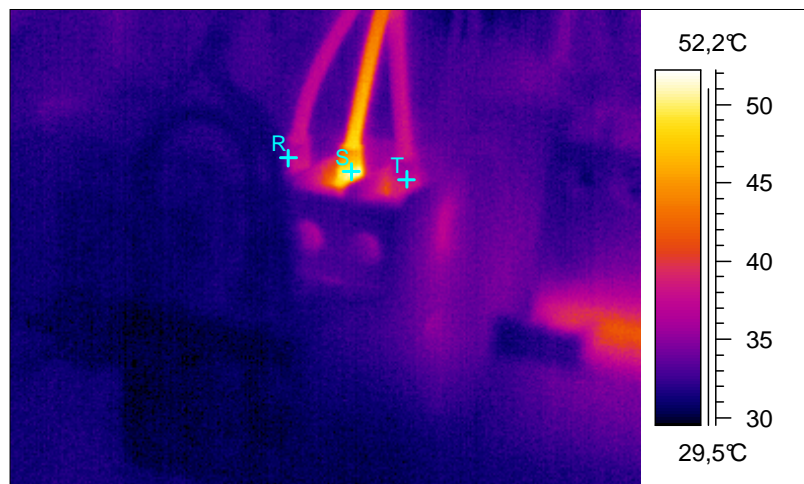
Descrição: Mau contato na conexão do cabo com o terminal de entrada da fase S.

Temperatura Ambiente: 23 °C  
 Máx. Temp. Admissível: 90 °C  
 Carga: 90 %  
 Emissividade: 0,80  
 Velocidade do Vento: 1 m/s

Fase R	Fase S	Fase T	
Temperatura Medida:	36	51	38	°C
Temperatura Corrigida:	39,91	58,36	42,37	°C
Corrente Medida:	-	-	-	A

**Classificação:** Observação**Diagnóstico:** Suspeita de Falha**Recomendações:**

Substituir terminal.
